STR451 REPLACEMENT

Exemplu de înlocuire al CI STR 451 (care nu mai este livrat de către furnizori, sau dacă se găsește are un preț mult prea ridicat) cu CI STR 50103.

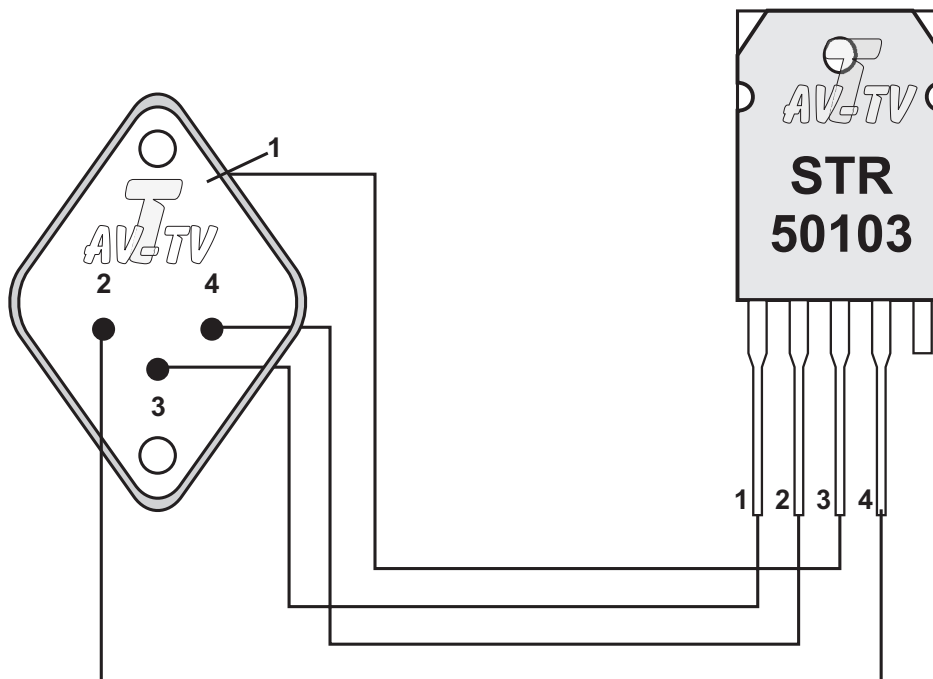
Configurația pinilor
STR 451

- 1 - Intrare
- 2 - ieșire
- 3 - Masă
- 4 - Trigger

Corespondența dintre terminale:

STR 451 STR 50103
